07.06.2017

INSTANDSETZEN KANN 40 % GEGENÜBER TEILEERSATZ SPAREN

AUSGANGSLAGE: TÜR, SCHWELLER UND KNIESTÜCK BESCHÄDIGT

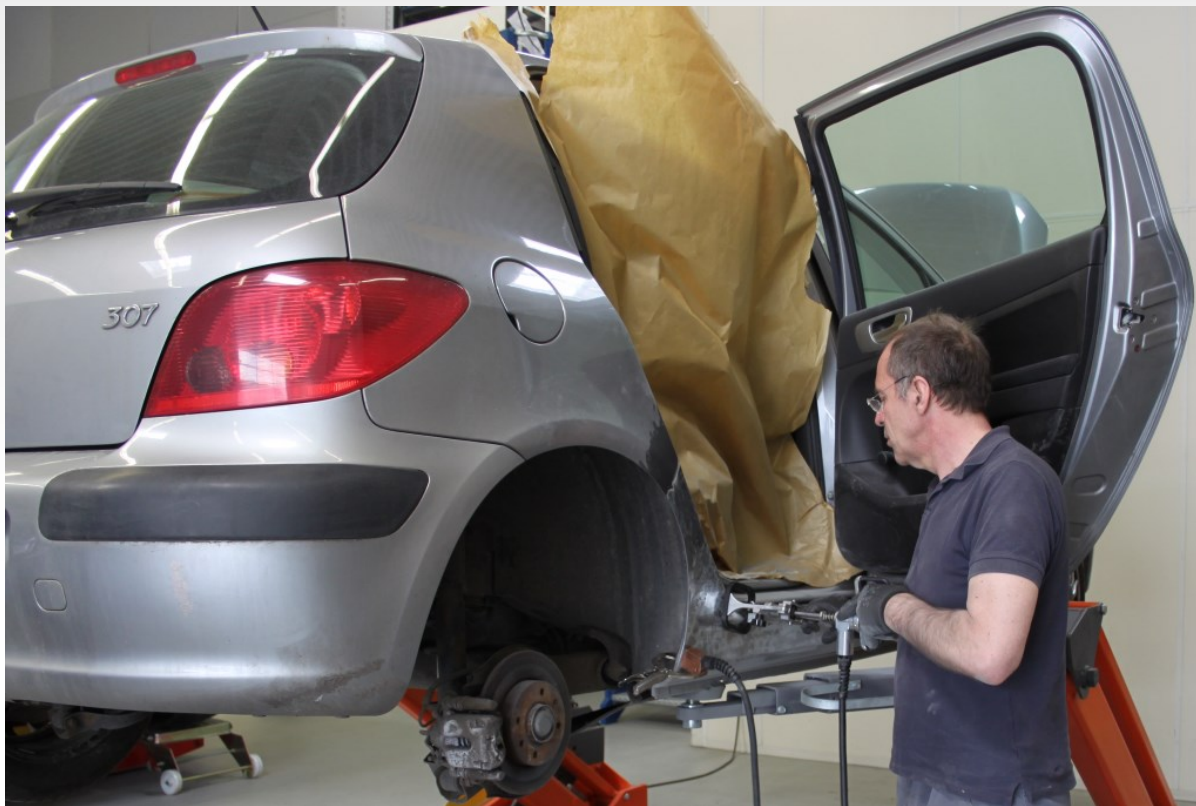
Ein Peugeot 307 (Erstzulassung Mai 2003) streifte beim Rückwärtsfahren einen massiven Stahlpoller. Dabei wurden der Schweller unterhalb der hinteren rechten Tür und das Kniestück bis etwa zur Höhe der Reifenoberseite eingedrückt. Die Tür weist neben waagerechten Schrammen eine senkrechte Delle auf. Die Kalkulation der voraussichtlichen Arbeitszeit für das Ausbeulen der Tür ist im Bereich links von diesem Artikel beschrieben

Rolf Dehne fasst den Praxistest zusammen: „Bei der Rückformung stellte sich heraus, dass das Kniestück am Übergang zum hinteren Schwellerenteil sehr gestaltfest ist, sodass mehrmaliges Aufschweißen der Bits und Ziehen nötig waren. Des Weiteren wurden die maximal in das Bauteil übertragbaren Kräfte teilweise überschritten, obwohl die Schweißparameter optimal eingestellt waren. Hierdurch wurden Löcher in das Blech gerissen, die im Nachgang verschlossen werden mussten. Beides führte zu einem insgesamt erhöhten zeitlichen Aufwand. Eine weitere Schwierigkeit kann sich darüber hinaus aus der Abstützung des Außenausbeulgerätes ergeben: gibt es hierzu keine ausreichend festen Zonen, sind auch die Zugkräfte zum Rückformen entsprechend begrenzt. „Deshalb haben wir zum lokal begrenzten und feineren Rückformen mit einem Schnellspotter und Gegenhalter gearbeitet“, erklärt Rolf Dehne. Im Anschluss wurde der rückgeformte Bereich gespachtelt, geschliffen und durch Füllerauftrag eine lackierfähige Oberfläche geschaffen.

Im vorliegenden Fall wurde eingeschätzt, dass ein Rückformen der Deformation von außen möglich ist und das Außenausbeulsystem ausreichend abgestützt werden kann. Der beschädigte Bereich

Für die Instandsetzung der Schäden an Schweller und Kniestück kamen als Reparaturmethode sowohl das Außenausbeulen als auch der Neuteilersatz in Frage. Anhand des komplizierten Grenzfalls des Peugeot 307 haben die KTI-Spezialisten gezeigt, dass sich der Kostenaufwand für die Reparatur durch den Einsatz eines Außenausbeulsystems auch bei komplexen Schäden deutlich um rund 40 Prozent verringern lässt. Insgesamt beliefen sich die Kosten für die Instandsetzung durch Rückformen auf 1.030 Euro, wohingegen der Neuteilersatz 1.739,91 Euro gekostet hätte, wobei die Teilekosten etwa ein Drittel des Gesamtbetrags ausmachen würden.
