INSTANDSETZEN KANN 40 % GEGENÜBER TEILEERSATZ SPAREN

AUSGANGSLAGE: TÜR, SCHWELLER UND KNIESTÜCK BESCHÄDIGT

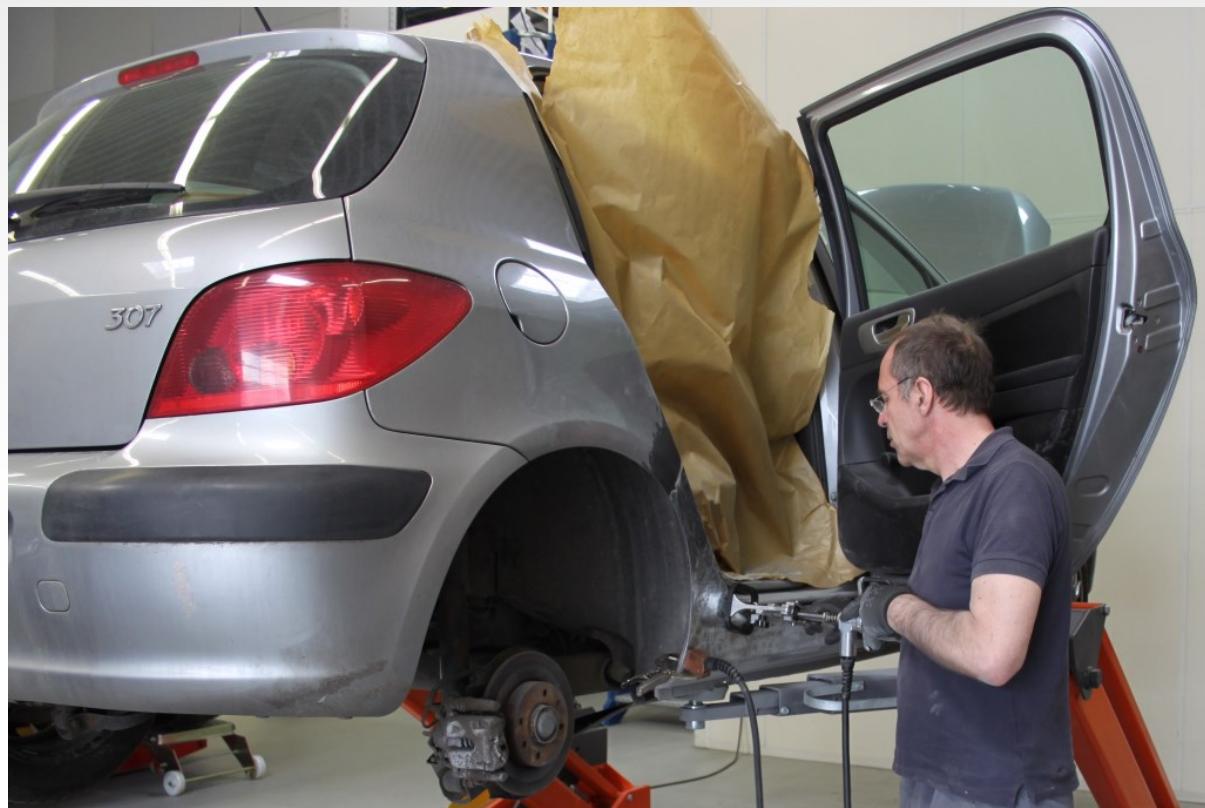
Ein Peugeot 307 (Erstzulassung Mai 2003) streifte beim Rückwärtsfahren einen massiven Stahlpoller. Dabei wurden der Schweller unterhalb der hinteren rechten Tür und das Kniestück bis etwa zur Höhe der Reifenoberseite eingedrückt. Die Tür weist neben waagerechten Schrammen eine senkrechte Delle auf. Die Kalkulation der voraussichtlichen Arbeitszeit für das Ausbeulen der Tür ist im Bereich links von diesem Artikel beschrieben

Rolf Dehne fasst den Praxistest zusammen: „Bei der Rückformung stellte sich heraus, dass das Kniestück am Übergang zum hinteren Schwellerteil sehr gestalfest ist, sodass mehrmaliges Aufschweißen der Bits und Ziehen nötig waren. Des Weiteren wurden die maximal in das Bauteil übertragbaren Kräfte teilweise überschritten, obwohl die Schweißparameter optimal eingestellt waren. Hierdurch wurden Löcher in das Blech gerissen, die im Nachgang verschlossen werden mussten. Beides führte zu einem insgesamt erhöhten zeitlichen Aufwand. Eine weitere Schwierigkeit kann sich darüber hinaus aus der Abstützung des Außenausbeulgerätes ergeben: gibt es hierzu keine ausreichend festen Zonen, sind auch die Zugkräfte zum Rückformen entsprechend begrenzt. „Deshalb haben wir zum lokal begrenzten und feineren Rückformen mit einem Schnellspotter und Gegenhalter gearbeitet“, erklärt Rolf Dehne. Im Anschluss wurde der rückgeformte Bereich gespachtelt, geschliffen und durch Füllerauftrag eine lackierfähige Oberfläche geschaffen.“
