12.07.2017

ACHTUNG! MEHRAUFWAND BEI SCHWELLERSCHADEN AM KIA CARENS

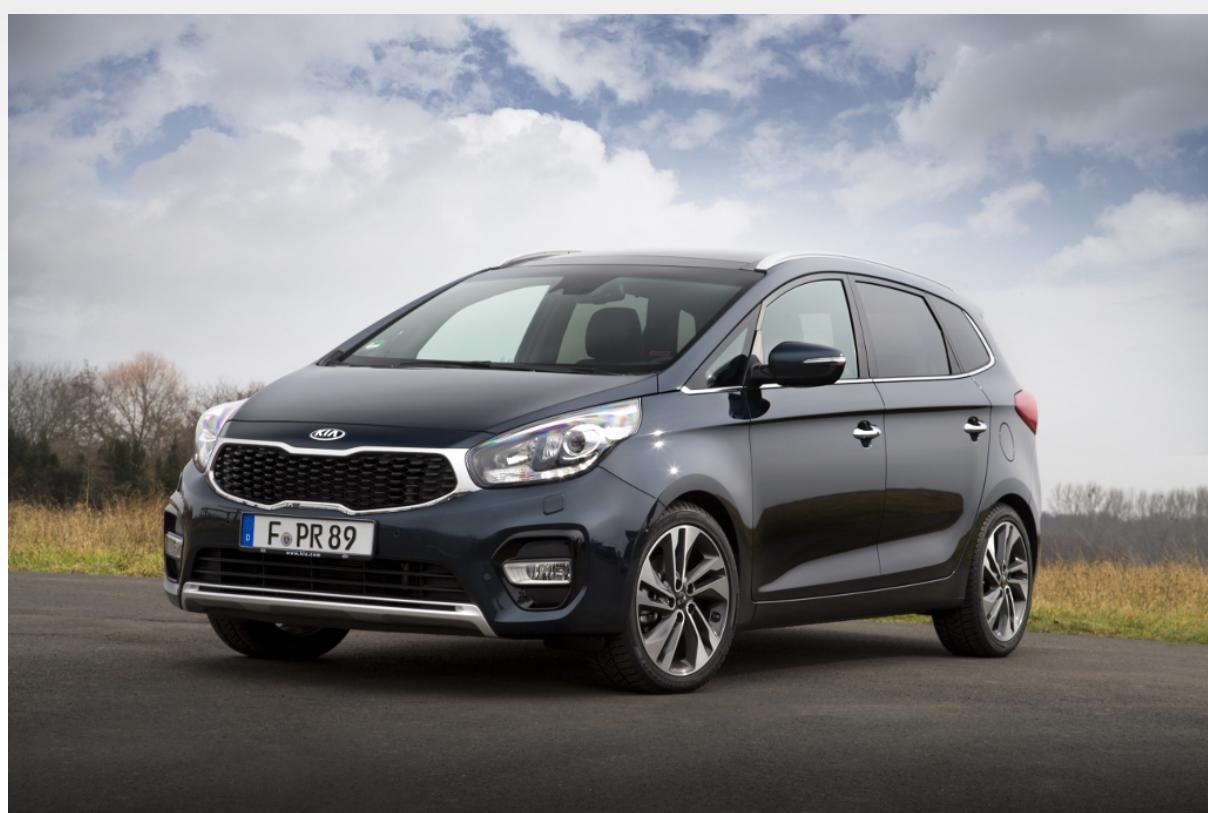
Die Ursache dafür: Kia liefert Schweller montiert an. Um die Reparatur auszuführen, muss je nach Schaden der innere vom äußeren Schweller getrennt werden. Hierdurch entsteht im Betrieb Mehraufwand, da die beiden durch Schweißnähte und Punktenschweißungen miteinander verbunden sind.

Das Austrennen nicht benötigter Innenteile beim Neuteil taucht in gängigen Kalkulationssystemen nicht auf. Der notwendige Zusatzaufwand wird damit bei der Kalkulation nicht automatisch von den Kalkulationssystemen berechnet. Die kann bei der Abrechnung des Schadens nach der Reparatur zu Diskussionen mit der Versicherung oder dem Kunden führen. Deshalb rät die IFL, alle am Unfallschaden Beteiligten rechtzeitig über den Mehraufwand zu informieren
