12.07.2017

ACHTUNG! MEHRAUFWAND BEI SCHWELLERSCHADEN AM KIA CARENS

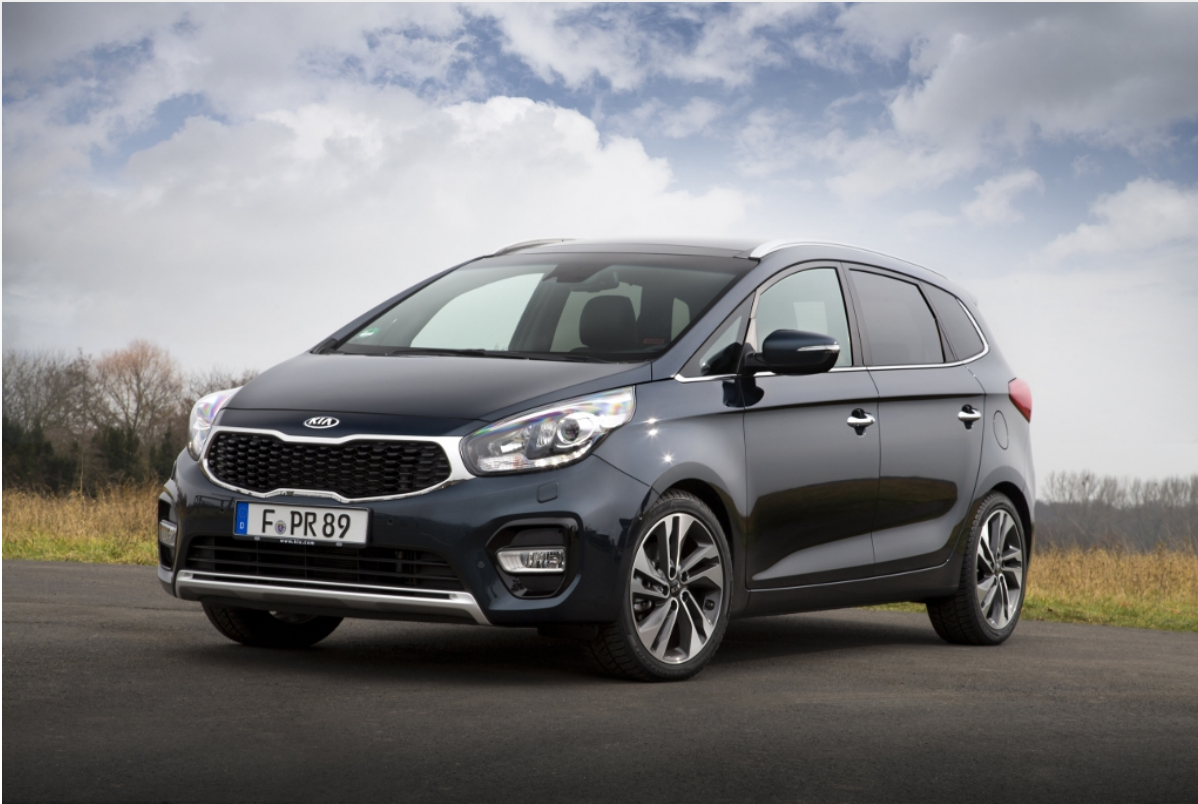
Die Interessengemeinschaft für Fahrzeugtechnik und Lackierung weist daraufhin, dass Karosserie- und Lackierbetriebe mit Mehraufwand rechnen sollten, wenn am Kia Carens der Schweller komplett oder in Teilen getauscht werden muss.

Die Ursache dafür: Kia liefert Schweller montiert an. Um die Reparatur auszuführen, muss je nach Schaden der innere vom äußeren Schweller getrennt werden. Hierdurch entsteht im Betrieb Mehraufwand, da die beiden durch Schweißnähte und Punkschweißungen miteinander verbunden sind.

Das Austrennen nicht benötigter Innenteile beim Neuteil taucht in gängigen Kalkulationssystemen nicht auf. Der notwendige Zusatzaufwand wird damit bei der Kalkulation nicht automatisch von den Kalkulationssystemen berechnet. Die kann bei der Abrechnung des Schadens nach der Reparatur zu Diskussionen mit der Versicherung oder dem Kunden führen. Deshalb rät die IFL, alle am Unfallschaden Beteiligten rechtzeitig über den Mehraufwand zu informieren
