27.11.2019

SEITENWAND ERSETZEN BEIM OPEL COMBO D

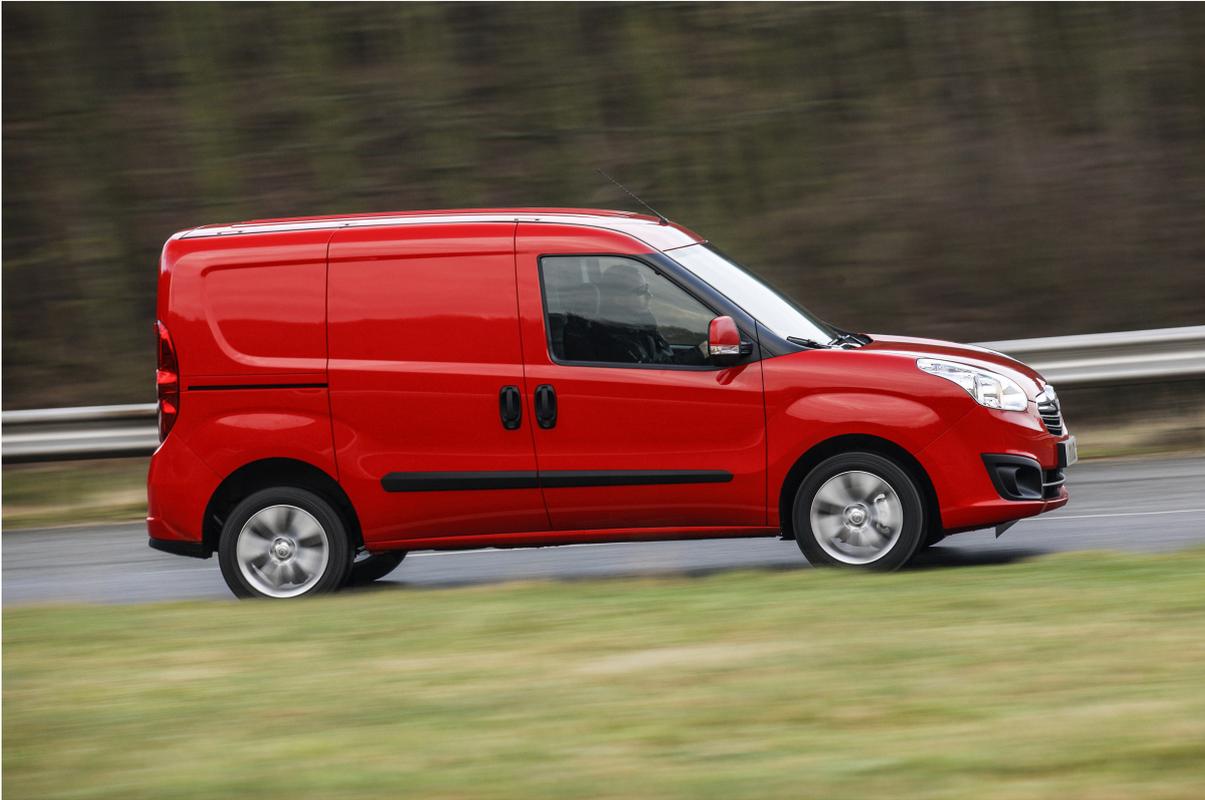
SCHWEISSPUNKTE AM DACH NICHT DIREKT ZUGÄNLICH

Ähnlich wie beim italienischen Schwestermodell muss auch beim Opel Combo zunächst das Dach im Kantenbereich grob abgetrennt werden, um die seitlich angebrachten Schweißpunkte der Seitenwand im Dachbereich aufbohren zu können. Erst danach können die Seitenwände gelöst und ersetzt werden.

ERNEUERUNG DES STANDARD-DACHES UNBEDINGT BEI KALKULATION BERÜCKSICHTIGEN

Während die Dächer der mittels Klebeverbindung befestigten Hochdachversion anschließend wiederverwendet werden dürfen, ist dies laut Hersteller beim Standarddach nicht möglich. Die IFL rät Reparaturbetrieben daher, in diesen Fällen bei der Kalkulation immer die Dacherneuerung zu berücksichtigen. Andernfalls bestehe die Gefahr, dass das reparierte Fahrzeug anschließend als Totalschaden gilt und die Reparaturkosten nachträglich angepasst werden müssen.
