13.07.2020

FORD TRANSIT CONNECT: SEITENWANDTAUSCH NUR GEMEINSAM MIT DACH!

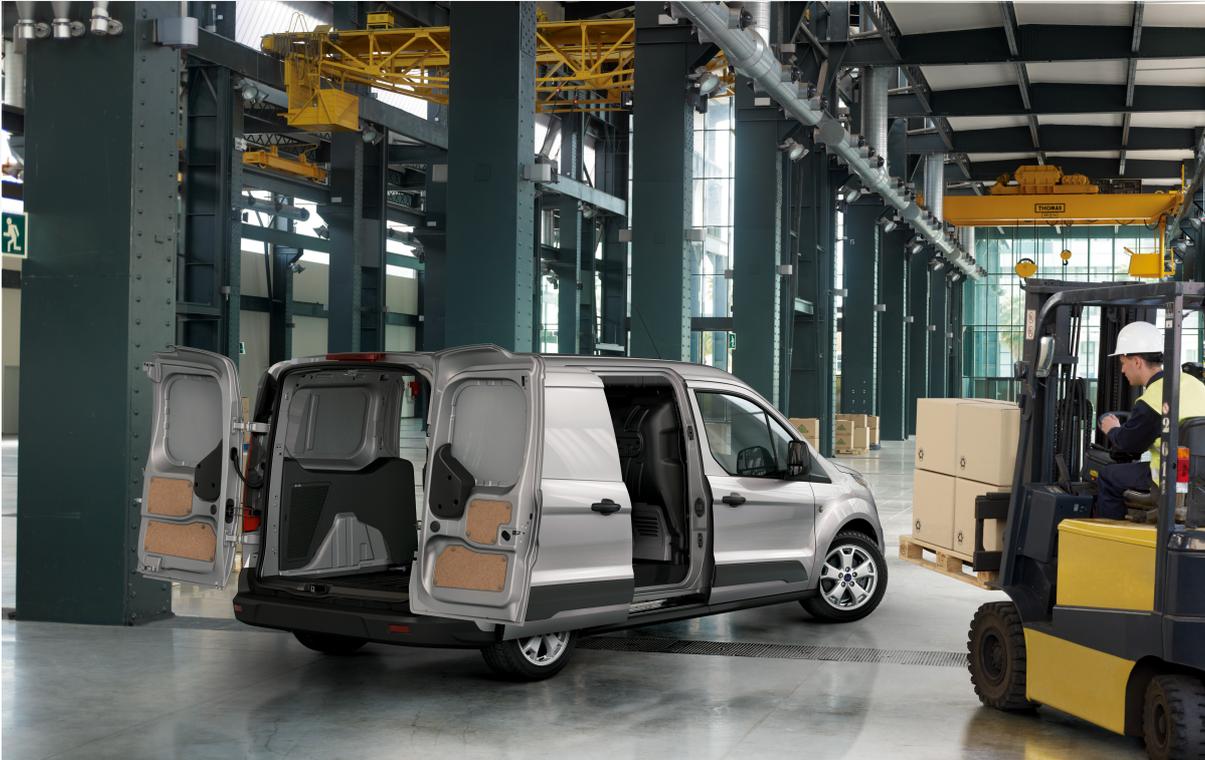
Die punktverschweißten Ränder des Daches decken rechts und links die Schweißpunkte der Seitenwände ab. Um an sie gelangen, muss daher zunächst das Dach im Kantenbereich grob abgetrennt und dessen Verschweißungen gelöst werden. Erst danach können die davon verdeckten Schweißpunkte getrennt und die Seitenwand entfernt werden.

So muss etwa in SilverDAT calculatePRO (DAT) noch manuell das Dach mit „Erneuern“ ausgewählt werden, da sonst das Dach nicht als Ersatzteil aufgeführt ist und auch nicht bei der Lackierung berücksichtigt wird. Bei Quarter (Audatex) funktioniert die automatische Auslösung der Dacherneuerung nur bei der rechten Seitenwand. Bei der linken fehlt die automatische Verknüpfung und muss ebenfalls manuell ausgewählt werden, da ansonsten das Dach nicht als Ersatzteil aufgeführt ist und auch nicht bei der Lackierung berücksichtigt wird. Auch im Fall von RepairEstimate (Schwacke/Eurotax) empfiehlt die IFL die manuelle Auswahl des Ersatzteils „Dach“, da sonst nur die Reparaturzeit, nicht aber das Teil in die Kalkulation einfließen.
