28.04.2021

IFL-TEMI: FEHLENDE BOHRUNGEN FÜR KUNSTSTOFFVERKLEIDUNGEN AM FORD FOCUS AC

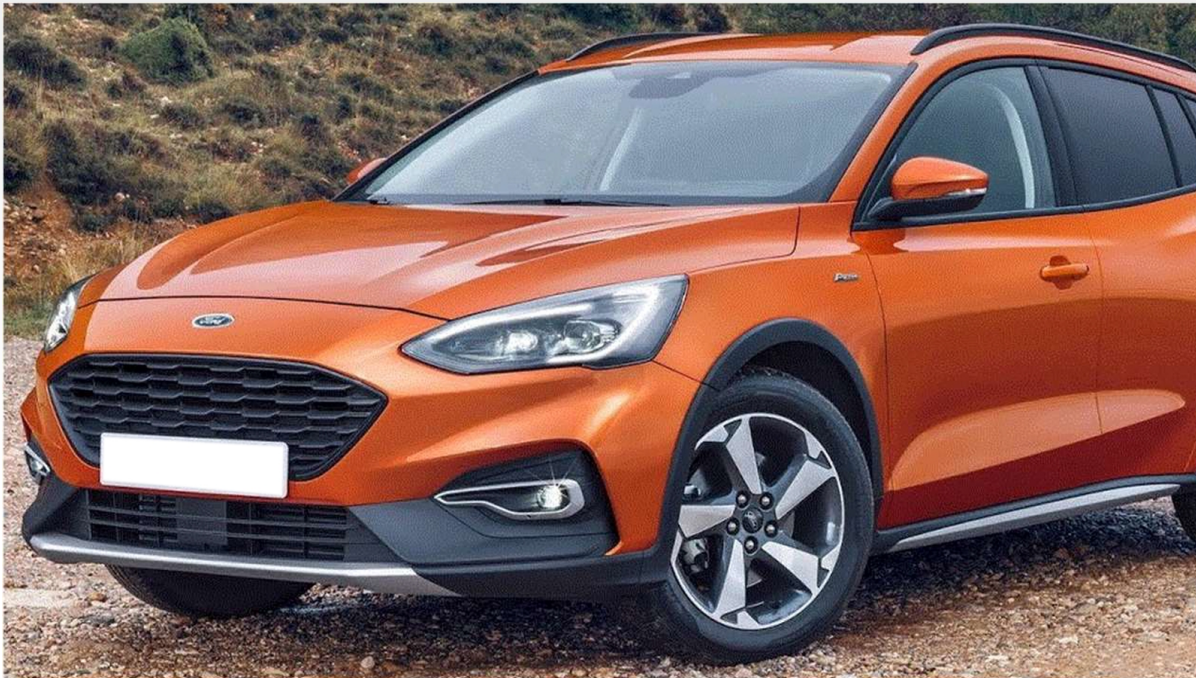
Immer wieder führt der Anlieferungszustand von Ersatzteilen dazu, dass sich Reparaturbetriebe mit zusätzlichem Arbeitsaufwand konfrontiert sehen. In ihrer aktuellen Technischen Mitteilung zeigt die Interessengemeinschaft für Fahrzeugtechnik und Lackierung e. V. dies am Beispiel des Fahrzeugherstellers Ford auf. So fehlen bei Fahrzeugmodellen der Ford Focus Serie ACTIVE (ab Baujahr 2018) beim Neuteil-Kotflügel vorne, an beiden hinteren Seitenwänden sowie am vorderen und hinteren Stoßfänger jeweils die Löcher zur Aufnahme der Befestigungsclips der umlaufenden schwarzen Kunststoffschutzleisten.

Für die Werkstätten bedeutet dies, dass die erforderlichen Löcher nachträglich von Hand in die Neuteile eingebracht werden müssen. Damit die Kunststoffanbauteile nachher exakt zueinander und an der Karosserie passen, empfiehlt die IFL hierzu das Anfertigen einer Bohrschablone. Diese Arbeitsschritte sollten zudem vor den Lackierarbeiten durchgeführt werden.

Derzeit (Stand 21.04.2021) gibt es laut IFL in den tagesaktuellen Reparaturleitfäden des Herstellers keine Hinweise oder dedizierte Arbeitspositionen für dieses Vorgehen. Um den entsprechenden Mehraufwand abrechnen zu können, empfehlen die Experten daher Werkstätten, alle erforderlichen, zusätzlichen Arbeiten zu dokumentieren und die Kalkulation mit den entsprechenden Arbeitspositionen (Freie Arbeitspositionen, Nicht-Standard-Positionen oder IFL-Positionen) zu vervollständigen.
