14.02.2023

WEGFALL DER KAROSSERIEDICHTNAHT AN ERSATZTEIL-MOTORHAUBEN BEIM MAZDA 3

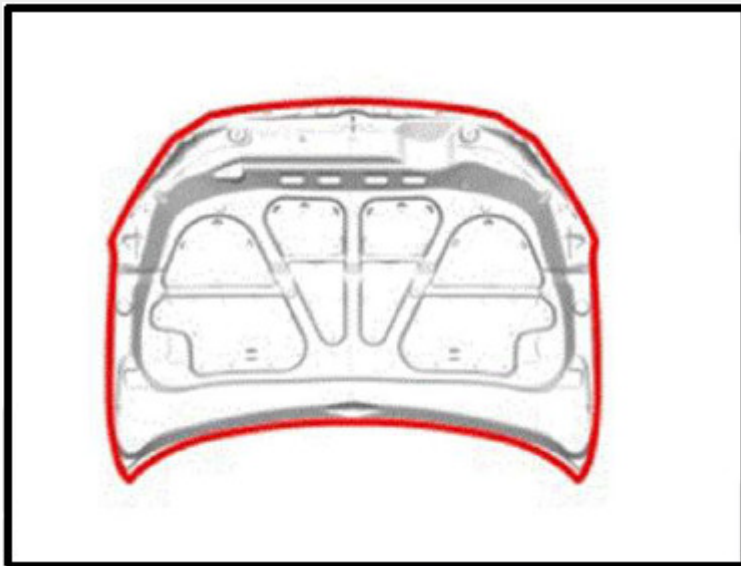
In ihrer aktuellen Technischen Mitteilung 06/2023 informiert die Interessengemeinschaft für Fahrzeugtechnik und Lackierung (IFL) über den Wegfall der Karosseriedichtnaht an der Mazda 3 Motorhaube als Ersatzteil. Dies betrifft konkret die Baureihen BM/BN von 2013 bis 2019. Als Grund wird ein Lieferantenwechsel im Dezember 2022 angegeben. Dieser Wechsel hat zur Folge, dass die neuen, nicht versiegelten Motorhauben zeitgleich auch neue Ersatzteilnummern erhalten, wie aus der Mazda Herstellerinformation hervorgeht. Sobald der Lagerbestand an Motorhauben mit alter Teilenummer (mit Abdichtung) aufgebraucht ist, wird deren Lieferung eingestellt.

Um Abhilfe zu schaffen, muss der Reparatur- bzw. Lackierfachbetrieb die fehlende Karosseriedichtnaht an der Innenseite manuell auftragen. Dafür wurden die zu bearbeitenden Bereiche seitens des Herstellers klar definiert und in die TeMi eingebaut. Wichtig für die Betriebe ist außerdem, die angelieferten Neuteile auf die fehlende Abdichtung zu prüfen und den Anlieferungszustand zu dokumentieren. Nur so können die zusätzlichen Arbeitspositionen und anfallenden Materialkosten belegbar in der Kalkulation ergänzt werden. Im Zweifel sollte der Kalkulation die technische Mitteilung der IFL beigelegt werden. [Diese können Sie hier kostenfrei herunterladen.](#)
