26.06.2024

## VW GOLF 8: GESPRITZTES DÄMMMATERIAL VERHINDERT INSTANDSETZUNG DER TÜREN

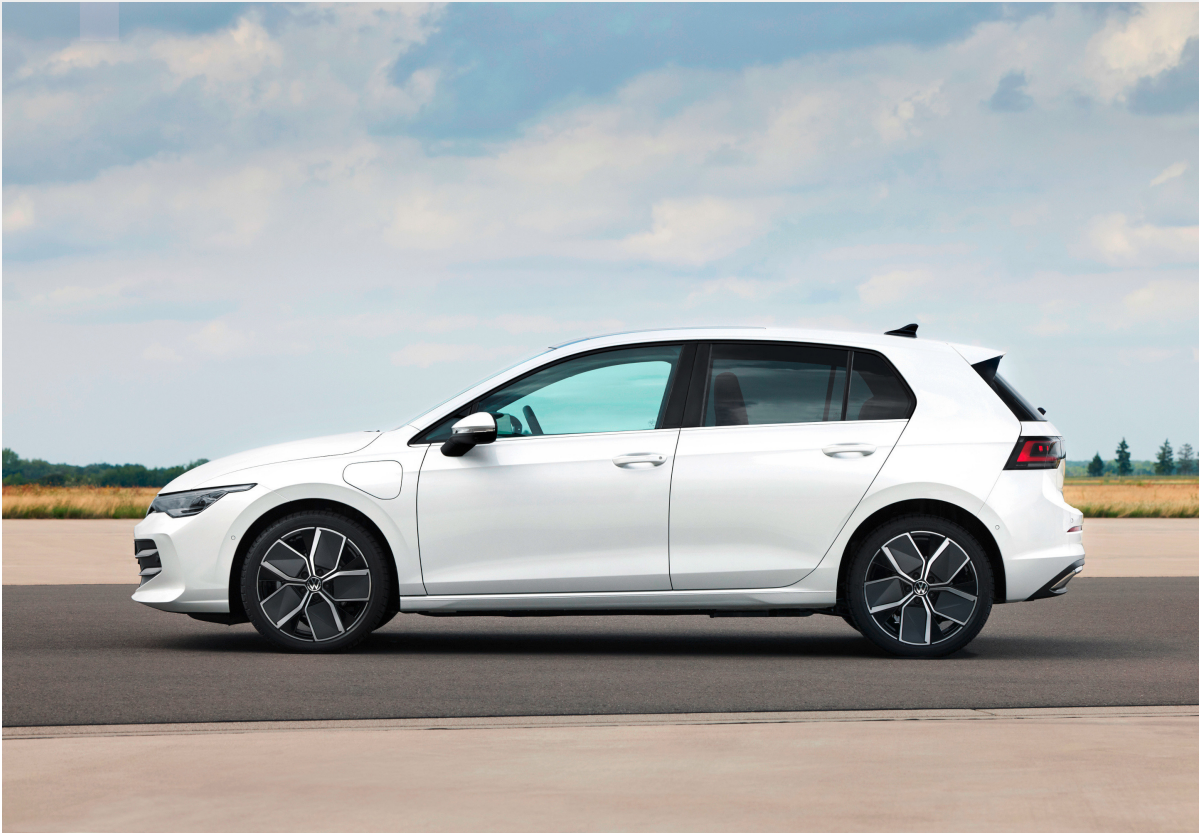
Beseitigung des Schadens begonnen. Im Zuge der Reparatur stellte sich jedoch heraus, dass anstelle der üblicherweise in diesem Bereich verklebten Dämmmatten, stattdessen herstellerseits ein spritzappliziertes Material verwendet wurde. Dieses ließe sich nicht effektiv entfernen, heißt es in der TeMi. Das Resultat: Durch das Überstrecken des Karosserieblechs in diesem Bereich sei eine sogenannte „Springbeule“ entstanden, welche nicht mehr fachgerecht zu beseitigen war. Infolgedessen musste die beschädigte Tür, welche zu diesem Zeitpunkt bereits zu einem großen Teil instandgesetzt wurde, doch erneuert werden.
