16.09.2026

## IFL-TEMI: KIA CEED – MEHRAUFWAND BEIM KOTFLÜGELTAUSCH WEGEN FEHLENDER VERSTÄRKUNG

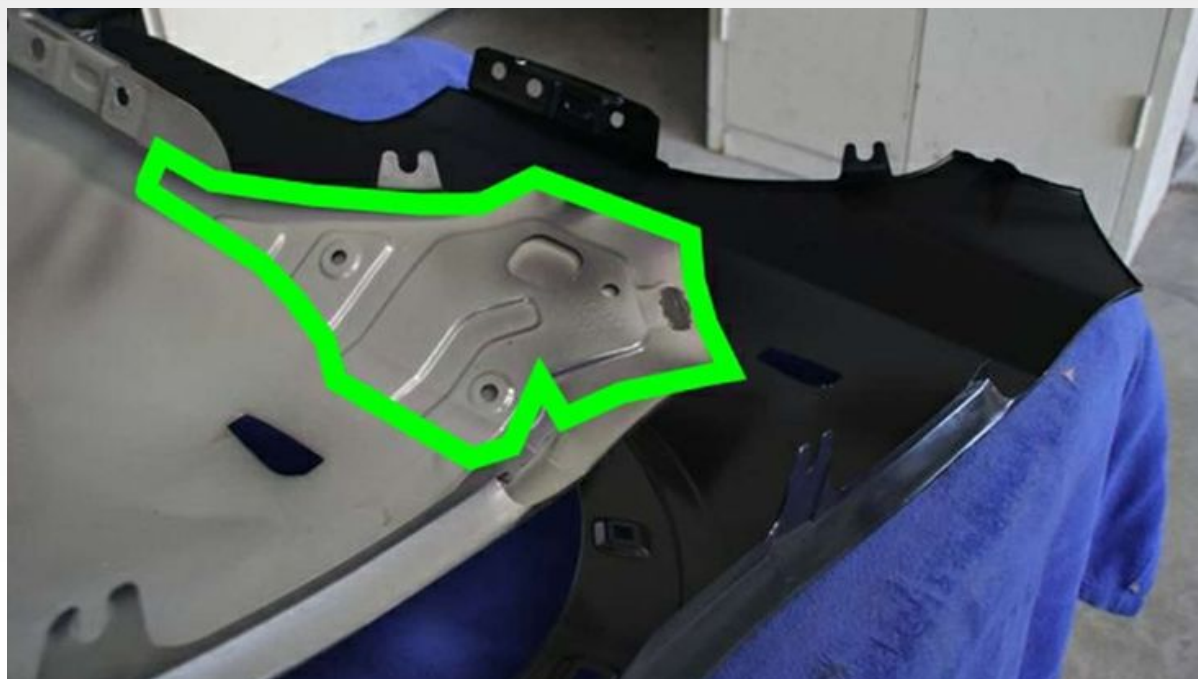
Der Unterschied wird beim direkten Vergleich sichtbar: Während der ausgebaute Originalkotflügel über eine Verstärkung im oberen hinteren Bereich verfügt, ist diese beim neuen Kotflügel nicht vorhanden. Für die Reparatur muss deshalb zusätzlich eine Verstärkung beschafft und am Neuteil angebracht werden.

Mit dem zusätzlichen Bauteil entstehen auch weitere Arbeitsschritte. Beim Originalkotflügel ist die Verstärkung verklebt und verschweißt. Diese Arbeiten müssen deshalb auch bei der Erneuerung des Kotflügels berücksichtigt werden. Die IFL dokumentiert hierzu entsprechende Anpassarbeiten am Neuteil.

Die IFL empfiehlt daher, bei der Ersatzteilbestellung nicht nur den Kotflügel zu berücksichtigen, sondern auch die benötigte Verstärkung. Andernfalls fehlt ein für die Montage erforderliches Bauteil und der zusätzliche Aufwand wird erst während der Reparatur sichtbar.
