04.09.2019

ACHTUNG: MEHRAUFWAND BEI SEITENSPIEGEL-LACKIERUNG AM FORD MONDEO

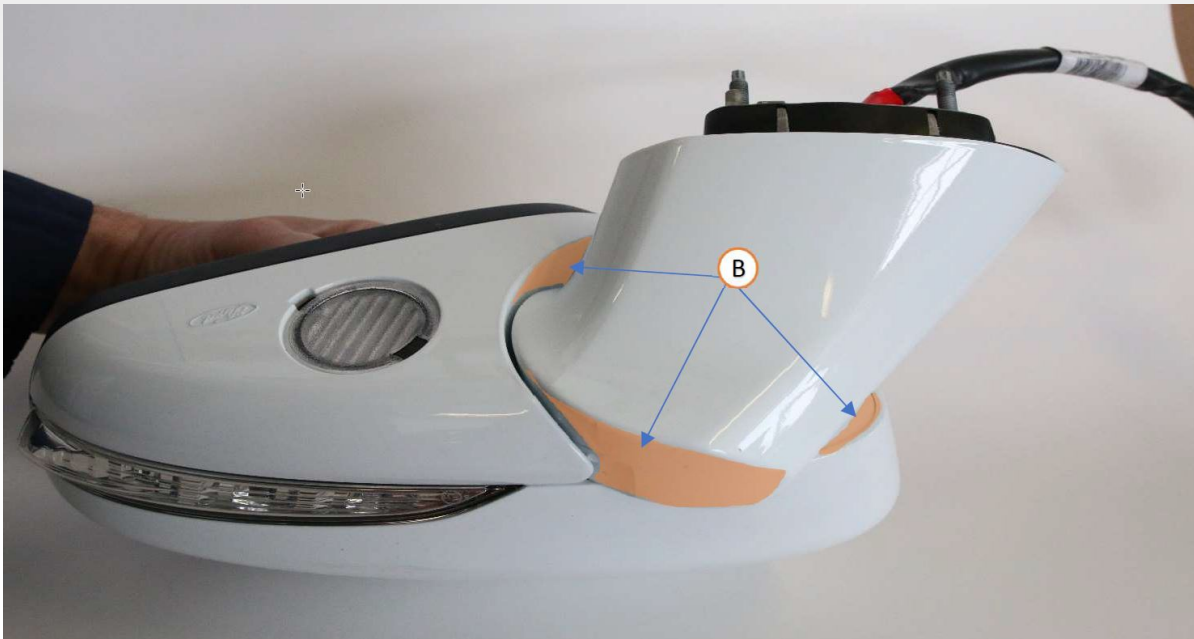
Beim Ford Mondeo ab Baujahr 10/2014 sowie bei weiteren Modellen mit elektrischem Seitenspiegel gestaltet sich das Abdecken und Lackieren beim Ersetzen der Klapp-Außenspiegel besonders kompliziert.

Laut einer aktuellen technischen Mitteilung der Interessengemeinschaft für Fahrzeugtechnik und Lackierung (IFL) ist der Mehraufwand auf drei schwer zugängliche Flächen am Spiegelgelenk/-fuß zurückzuführen. Um sicherzustellen, dass alle Oberflächen vollständig und fachgerecht lackiert werden, muss der Lackiervorgang entlang der Klappstellungen des Außenspiegels erfolgen und umfasst somit drei Lackierschritte. Abweichend von den Arbeitspositionen des Herstellers kann sich der Aufwand für den Auftrag von Basis- und Klarlack sowie Lasuren nach Vorgabe des verarbeiteten Reparaturlackherstellers bzw. bei Sonderfarbtönen somit noch erhöhen, da sich die Verstellvorgänge für die verschiedenen Positionen addieren.

Entgegen der Herstellerangaben können Spiegelverkleidung inklusive Blinker und Motor laut IFL nicht vollständig und zerstörungsfrei demontiert werden. Entsprechend schwieriger gestalten sich daher die erforderlichen Abdeckerarbeiten. Eine weitere Komplikation ergibt sich aus der Spiegelverstellung während der Lackierarbeiten. Da diese nur elektrisch angesteuert werden kann, wird zu erhöhter Vorsicht beim Verlegen stromführender Batterie- oder Ladegerätkabel geraten. Da die Gefahr elektrischer Funkenbildung besteht, dürfen diese nicht in eine Lackierbox reichen. Die
