09.11.2022

ACHTUNG: ZEITAUFWENDIGES ENTFERNEN DER DACHVERSTEIFUNG BEIM AUDI A5 SPORTBACK

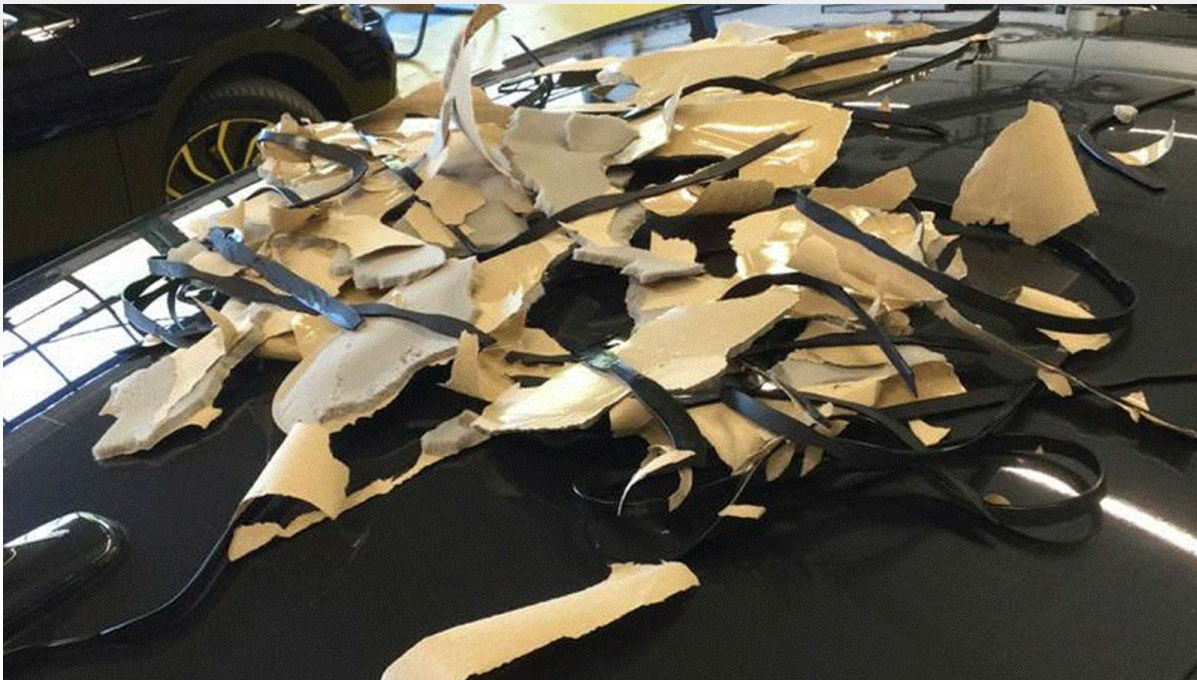
Bei der seit 2016 produzierten Fließheck-Limousine A5 Sportback setzt der Hersteller Audi zur Erhöhung der Stabilität der Dachfläche anstelle der üblichen Dachquerträger eine oder mehrere verklebte „Dachversteifungen“ ein. Sind Reparaturarbeiten am Dach erforderlich, müssen zunächst die dort verklebten Matten entfernt werden – ein Vorgang, der laut IFL sehr zeitaufwendig ist und auch nur stückchenweise möglich ist. Konkret sei aufgrund dokumentierter Rückmeldungen aus Reparaturfachbetrieben allein bei der Entfernung dieser Verbindungen von einem Reparaturaufwand von ca. 110 ZE (1,1 h) auszugehen.

Konfrontiert mit diesen Werten, kündigte der Hersteller gegenüber der IFL an, die relevanten Arbeitspositionen im Zeitsystem Apos / Elsa zu erneuern, da für den Vorgang dort bislang lediglich 20 ZE (12 Minuten) vorgesehen waren. Die Richtzeiten wurden inzwischen für unterschiedliche Ausstattungsvarianten angepasst. So werden aktuell mit der Arbeitspositionsnummer: 70881950 für die vordere Dachverstärkung 80 ZE (= 8 AW) ausgewiesen und für die hintere Dachverstärkung 70881952, 30 ZE (= 3 AW). Für beide Dachverkleidungen (modellabhängig) 70882053, 100 ZE (= 10 AW). Auch die Kalkulationsdaten-Anbieter haben laut IFL ihre Datensätze mittlerweile aktualisiert und werden diese mit den nächsten Updates aufspielen.

Die Interessengemeinschaft rät Werkstätten dazu, erhöhten Aufwand stets entsprechend zu dokumentieren und bei Unklarheiten den involvierten Sachverständigen sowie die zahlungspflichtige Versicherung einzubeziehen. In diesem Zusammenhang weisen die Experten in ihrer Technischen Mitteilung noch auf einen weiteren Umstand hin, der beim Entfernen der verklebten Dachverstärkung relevant werden könnte. Da hierzu der Dachhimmel ausgebaut werden müsse, sollte auch der Aufwand für dessen weiteres Handling im Reparaturprozess berücksichtigt werden. Da der Dachhimmel nach dem Ablösen im Fahrzeuginnenraum liegt, kann es – je nach Fahrzeugmodell – erforderlich sein, diesen über die Heckklappe oder nach Ausbau der Heckscheibe zu entfernen.
