Beispiel 2: VW Tiguan, Teilersatz Verstärkung B-Säule Li/Re (Bild 1+2)

IFL TEMI: KALKULATION DER B-SÄULENREPARATUR AM VW TIGUAN – DAS IST ZU BEACHTEN

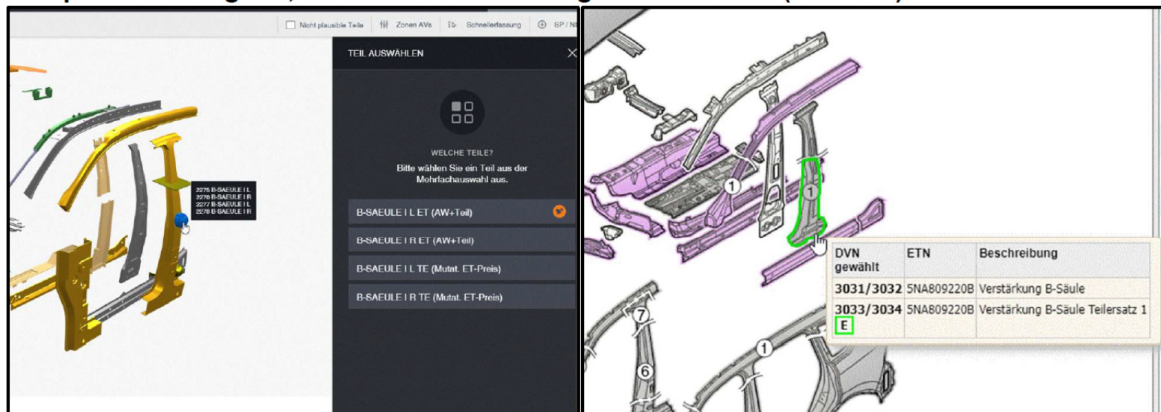
Bild 1: Grafik Qapter Audatex, Verstärkung B-Säule L/R TE

Bild 2: DAT Grafik Verstärkung B-Säule L/R TE
