10.05.2023

ACHTUNG! MEHRAUFWAND BEI ERNEUERUNG HECKABSCHLUSSBLECH BEI VW GOLF VARIANT

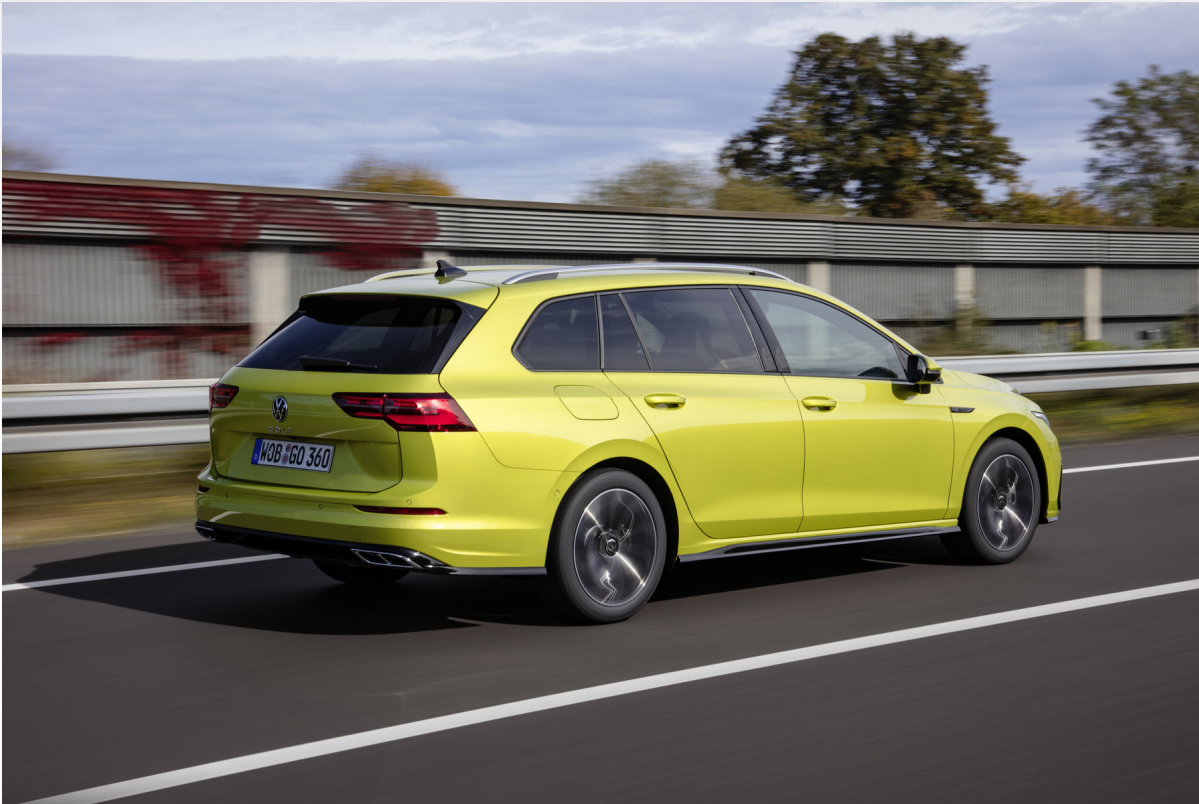
Für die Erneuerung des Heckabschlussbleches am VW Golf Variant ab Baujahr 09/2020 kommt es konstruktionsbedingt zu Mehraufwand, der bei der Kalkulation des Schadens beachtet werden sollte. Darauf weist die IFL e.V. in ihrer **aktuellen TeMi** hin. So muss neben den Abstützungen der Dichtkanäle links oder rechts zusätzlich auf einer Seite, die schadenbedingt festzulegen ist, ein Teilbereich der Rückleuchtaufnahme ersetzt werden, und zwar im Bereich der Verbindung zwischen Rückleuchtaufnahme und Heckabschlussblech. Nur so lässt sich das Heckabschlussblech (alternativ ein Teilersatz links oder rechts) ausbauen. Ursache dafür ist laut IFL, dass das Heckabschlussblech unter den Rückleuchtaufnahmen befestigt ist. Ohne das teilweise Entfernen der Rückleuchtaufnahme ist der Ausbau des Heckabschlussbleches nicht möglich. Dazu muss modellabhängig zusätzlich zum Heckabschlussblech und der Abstützung des Dichtkanals eine Rückleuchtaufnahme bestellt werden, aus der dann ein neuer Ausschnitt für den Einbau herausgetrennt werden muss.
