30.08.2023

RENAULT KANGOO: GEÄNDERTER LIEFERZUSTAND DER HECKKLAPPE VERURSACHT MEHRAUFWAND

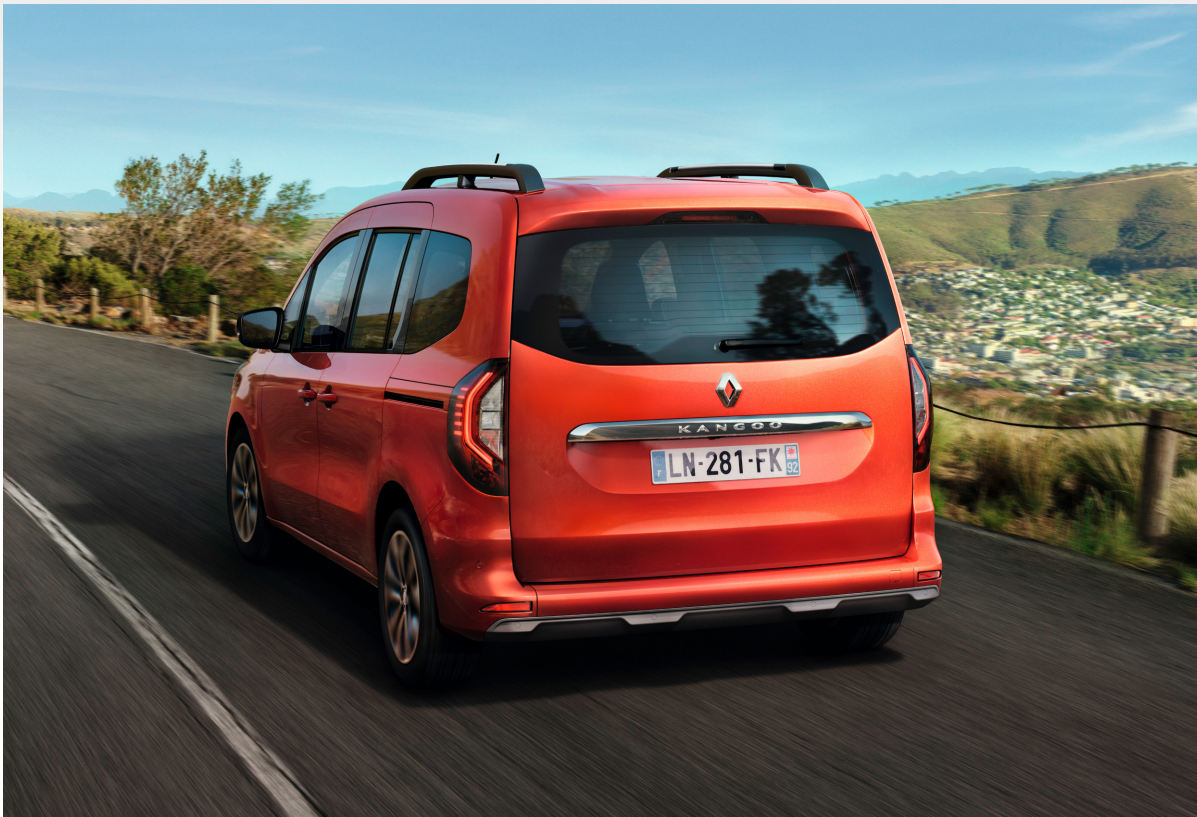
Laut IFL handelt es sich dabei um nicht vorhandene Öffnungen, die für die Befestigung der Innenverkleidung an der Heckklappe notwendig sind. Im vorliegenden Beispiel seien es insgesamt elf Aussparungen, zum Teil mit einer viereckigen Form, die beim gelieferten Neuteil fehlen. Im Original-Reparaturleitfaden finde man jedoch unter dem Punkt „Heckklappe erneuern“ keinen Hinweis dazu, dass hier mit Mehraufwand zu rechnen ist. Das Anfertigen genauer Schablonen und anschließende Bohren entsprechender Löcher erfordere deutlich mehr Arbeitszeit, die seitens des Herstellers unberücksichtigt bleibt. Im Anschluss müsse laut IFL zusätzlich noch entgratet und versiegelt

werden, um einen ausreichenden Korrosionsschutz herzustellen. Einpasszeiten für die Innenverkleidung kämen außerdem noch hinzu, da die Heckklappe inklusive Verkleidung dem Originalzustand entsprechen muss.

In der aktuellen TeMi wird abschließend empfohlen, Herstellerinformationen auf ihre Aktualität und Vollständigkeit zu prüfen. Unterschiede in den Anlieferungszuständen von Ersatzteilen führten zu einem höheren Mehraufwand und somit zu Abweichungen der Kalkulationsergebnisse. Alle notwendigen Arbeiten müssten deshalb dokumentiert und in einer zusätzlich erstellten Zeiterfassung aufgeführt werden. Alle, die am Reparaturprozess beteiligt sind, sollten möglichst noch während des Reparaturverlaufs über eventuelle Mehrkosten informiert werden, um spätere Diskussionen zu vermeiden.
