26.06.2024

VW GOLF 8: GESPRITZTES DÄMMMATERIAL VERHINDERT INSTANDSETZUNG DER TÜREN

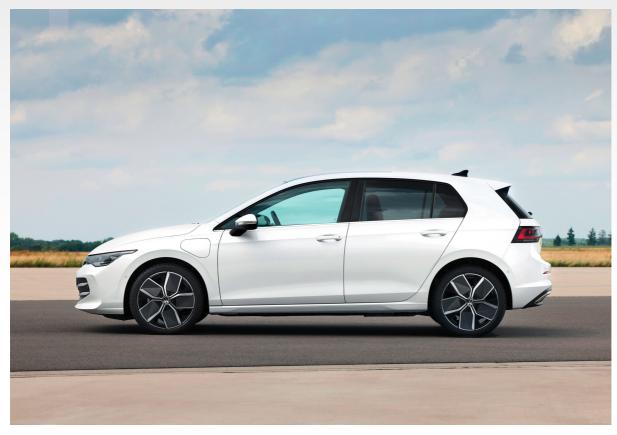
Beseitigung des Schadens begonnen. Im Zuge der Reparatur stellte sich jedoch heraus, dass anstelle der üblicherweise in diesem Bereich verklebten Dämmmatten, stattdessen herstellerseits ein spritzappliziertes Material verwendet wurde. Dieses ließe sich nicht effektiv entfernen, heißt es in der TeMi. Das Resultat: Durch das Überstrecken des Karosserieblechs in diesem Bereich sei eine sogenannte "Springbeule" entstanden, welche nicht mehr fachgerecht zu beseitigen war. Infolgedessen musste die beschädigte Tür, welche zu diesem Zeitpunkt bereits zu einem großen Teil instandgesetzt wurde, doch erneuert werden.
