27.05.2025

IFL-TEMI: AUFGESPRITZTE TÜRDÄMMUNG **VERHINDERT REPARATUR BEI VW ID.3, ID.4 UND ID.5**

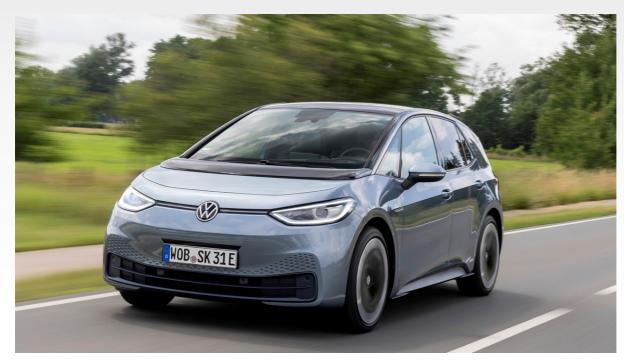
Bereits im Juni des letzten Jahres berichtete die Interessengemeinschaft für Fahrzeugtechnik und Lackierung (IFL) über aufgespritztes Dämmmaterial in den Türen des VW Golf 8 und die damit einhergehenden Schwierigkeiten für die Instandsetzung. Nun trifft es auch die Türen der ID-Baureihe, konkret die Modelle ID.3, ID. 4 und ID. 5: Statt klassischer Bitumenmatten ist ein fest aufgespritztes Dämmmaterial auf den Innenflächen der Türaußenhaut zu finden. Dieses Material ist weder zugänglich noch rückstandsfrei entfernbar – ein erheblicher Nachteil für gängige Reparaturverfahren.

Ein konkreter, in der Technischen Mitteilung beschriebener Fall belegt die Problematik: Eine Fronttür sollte mittel Außenausbeul-System instandgesetzt werden. Im Verlauf stellte sich jedoch heraus, dass durch das aufgespritzte Dämmmaterial und die fest verklebten Seitenaufprallschutzträger keine ausreichende Blechbearbeitung möglich war. Es entstand eine sogenannte "Springbeule", die fachgerecht nicht mehr zu beseitigen war. Die Folge: Die bereits begonnene Instandsetzung musste abgebrochen und die Tür vollständig ersetzt werden.

Karosserie- und Lackierbetriebe sollten den Türaufbau deshalb vor Beginn der Arbeiten genau prüfen. Es ist wichtig, alle Beteiligten – also Kunden, Versicherungen und Sachverständige – frühzeitig und transparent über die Gegebenheiten zu informieren. Ebenso sollte der Zeitaufwand, der möglicherweise durch eine begonnene, aber nicht erfolgreich durchführbare Instandsetzung entsteht, sorgfältig dokumentiert und berücksichtigt werden.
