IFL: NEUER PROZESS BEIM TAUSCH DER HINTEREN BMW SEITENWAND

In der aktuellen technischen Mitteilung informiert die Interessengemeinschaft für Fahrzeugtechnik und Lackierung (IFL) Karosserie- und Lackierbetriebe darüber, dass sich die Vorgehensweise beim Tausch der hinteren Seitenwand bei allen BMW- und Mini-Baureihen ändert.

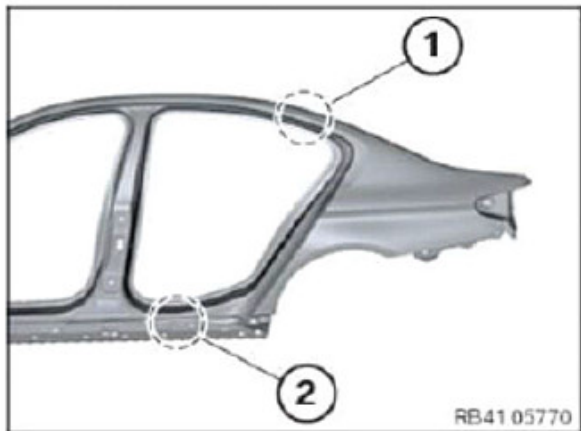
Gültig für Limousine, Hatchback, Coupé.
Im Bereich (1) wird geschweißt (inkl. Wasserrinne).
Im Bereich (2) wird geklebt.

Damit wird nicht mehr geklebt, sondern geschweißt. Dies gilt für die sichtbaren Trennschnitte an der C-Säule bei Limousine, Hatchback und Coupé sowie an der D-Säule von Touring, X-Modellen, Gran Coupé und Gran Turismo.
