13.06.2018

IFL: NEUER PROZESS BEIM TAUSCH DER HINTEREN BMW SEITENWAND

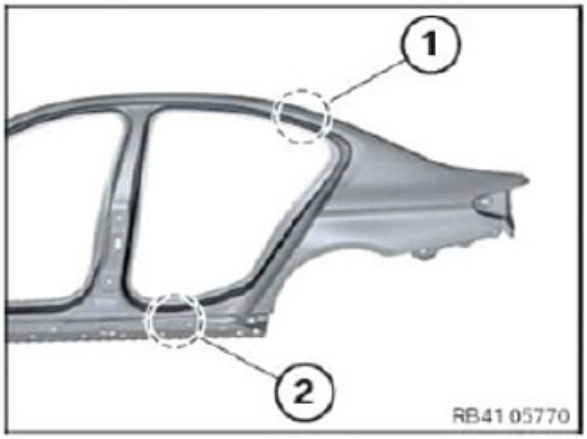
Gültig für Limousine, Hatchback, Coupé.

Im Bereich (1) wird geschweißt (inkl. Wasserrinne).

Im Bereich (2) wird geklebt.

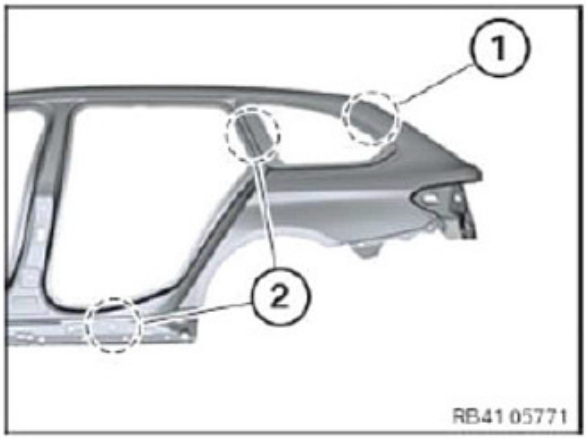
Gültig für Touring, X-Modelle, Gran Coupé, Gran Turismo.

Im Bereich (1) wird geschweißt (inkl. Wasserrinne).

In den Bereichen (2) wird geklebt.
