Aluminium in der Karosserie-Außenhaut

ALU UND SENSORIK BEIM BMW 5ER: DARAUF SOLLTEN SIE ACHTEN

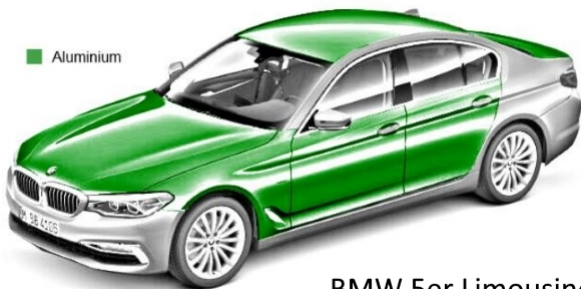
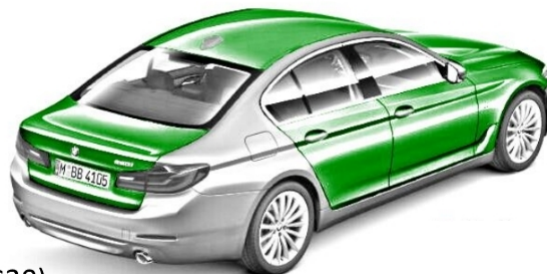
BMW 5er Limousine (G30)

■ Aluminium

Bei der 5er Limousine (G30) und dem 5er Touring (G31) bestehen Front- und Heckklappe, Türen sowie Kotflügel aus Aluminium. Die Dachaußenhaut ist lediglich bei der Limousine in Aluminium ausgeführt, während sie beim Touring aus Stahl und bei der M-Version aus CfK besteht. In der Karosseriestruktur bestehen die Längsträger vorn aus Aluminiumblech bzw. -profil. Die Federbeindome vorn und hinten sowie ein Teil des Längsträgers hinten sind als Aluminiumdruckgussteile ausgeführt. Ein großer Teil der Fahrgastzelle besteht zur Sicherstellung der Crash-Sicherheit aus ultrahochfestem (warmumgeformtem) Stahl sowie Mehrphasen-Stahl. Hier
