## IFL-TEMI: ANLIEFERUNGSZUSTÄNDE VON ERSATZTEILEN KÖNNEN ABWEICHEN

### UNKLARHEIT ZWISCHEN FAHRZEUGHERSTELLERN UND ERSATZTEILZULIEFEREREN

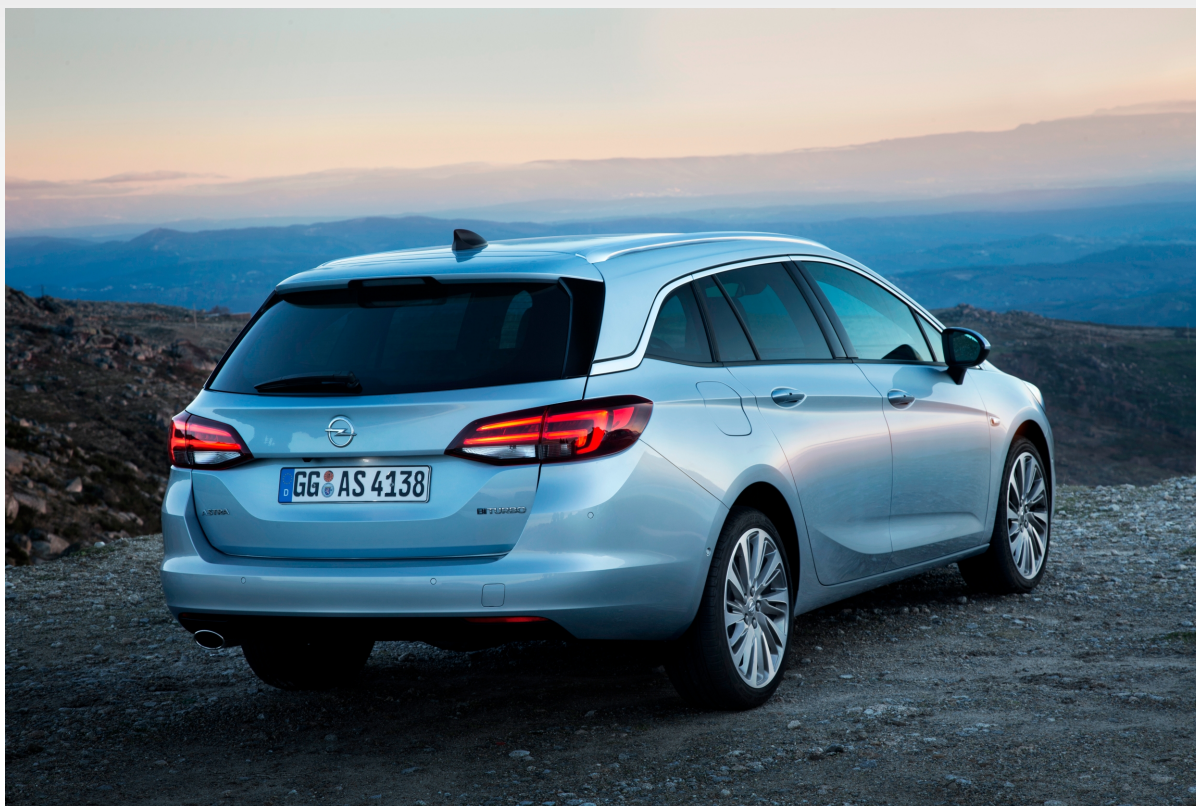
Am Beispiel des Opel Astra K (Baureihe 2015-2022) wird deutlich, wie sich der Anlieferungszustand der Seitenwand in der Produktionszeit verändert hat. Während im Reparaturleitfaden des Herstellers

Regenrinne, untere Verlängerung und Rückleuchtaufnahme noch feste Bestandteile der Seitenwand sind, fehlen diese mittlerweile bei Lieferung des Neuteils. Einen Hinweis auf etwa benötigte „Zusatzteile“, findet man nicht, bemängelt die IFL. Auch die Opel Konzernmutter Stellantis bestätigt in ihrer Rückmeldung, dass die angeführten Teile nicht mehr zur Seitenwand gehören. Hier fehle die Kommunikation zwischen OEMs und Datenanbietern, denn Letztere könnten nur Informationen veröffentlichen, die ihnen auch übermittelt werden. Als Ergebnis führte dies zu unterschiedlichen Angaben und fehlerhafter Darstellung in den Kalkulationssystemen, heißt es in der Technischen Mitteilung.
