30.01.2018

KAROSSIEREARBEITEN AM PORSCHE PANAMERA: DARAUF MÜSSEN SIE ACHTEN

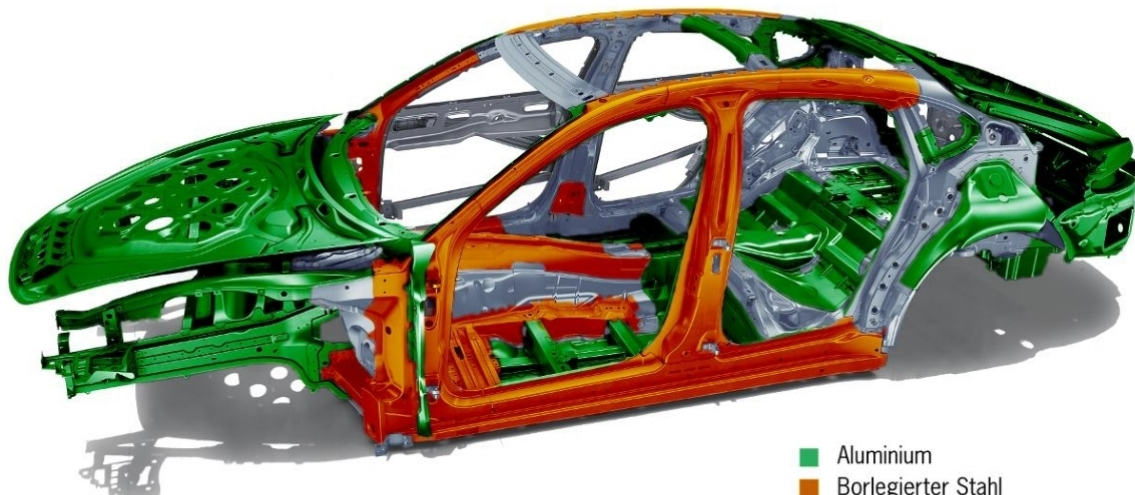
- Aluminium
- Borlegierter Stahl
- Tiefziehstahl

Die Außenhaut der aktuellen Generation des Porsche Panamera (Typ 971) besteht zu einem Großteil aus Aluminium. Durch den zusätzlichen Einsatz von höchstfestem, ultrahochfestem und borlegiertem Stahl werden Steifigkeit und konstruktiver Leichtbau in der Fahrgastzelle erreicht. Um eine elektrochemische Korrosion zwischen den unterschiedlichen Materialien zu vermeiden, kommen bei der Fahrzeugproduktion spezielle Fügeverfahren zum Einsatz, wie etwa das robotergesteuerte Rollfalzen in Verbindung mit Kleben. Im Reparaturfall wird der zuvor gefalzte Abschnitt manuell mit einer Falzzange umgelegt und geklebt.
