02.10.2018

## TAUSCH DER BMW SEITENWAND HINTEN: SCHWEISSEN STATT KLEBEN!

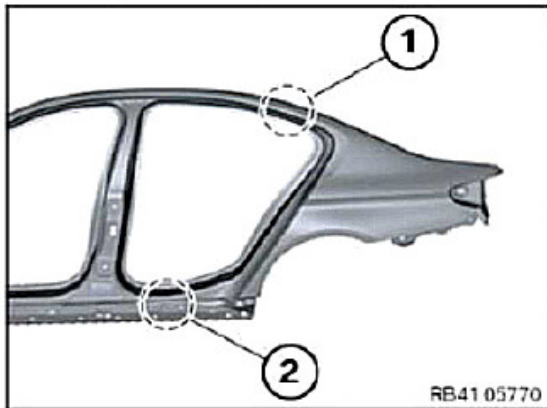
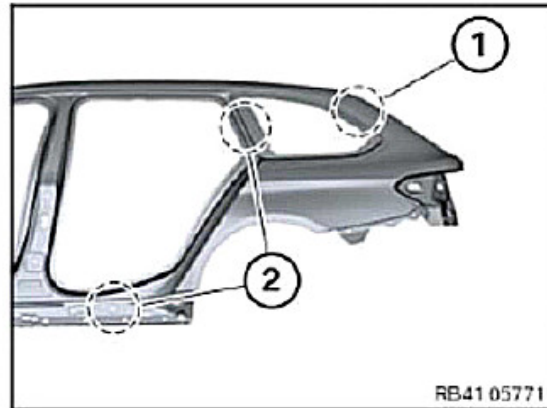
An sichtbaren Trennschnitten an der C-Säule (bei Limousine, Hatchback und Coupé) sowie an der D-Säule (bei Touring, X-Modellen, Gran Coupé und Gran Turismo) wird das Verstärkungsblech nicht mehr geklebt, sondern geschweißt.

Die Änderung des Reparaturprozesses gilt für alle BMW- und MINI-Baureihen.
